Der Wind, das gar nicht himmlische Kind

Niemand macht einen Fehler und trotzdem knallt's

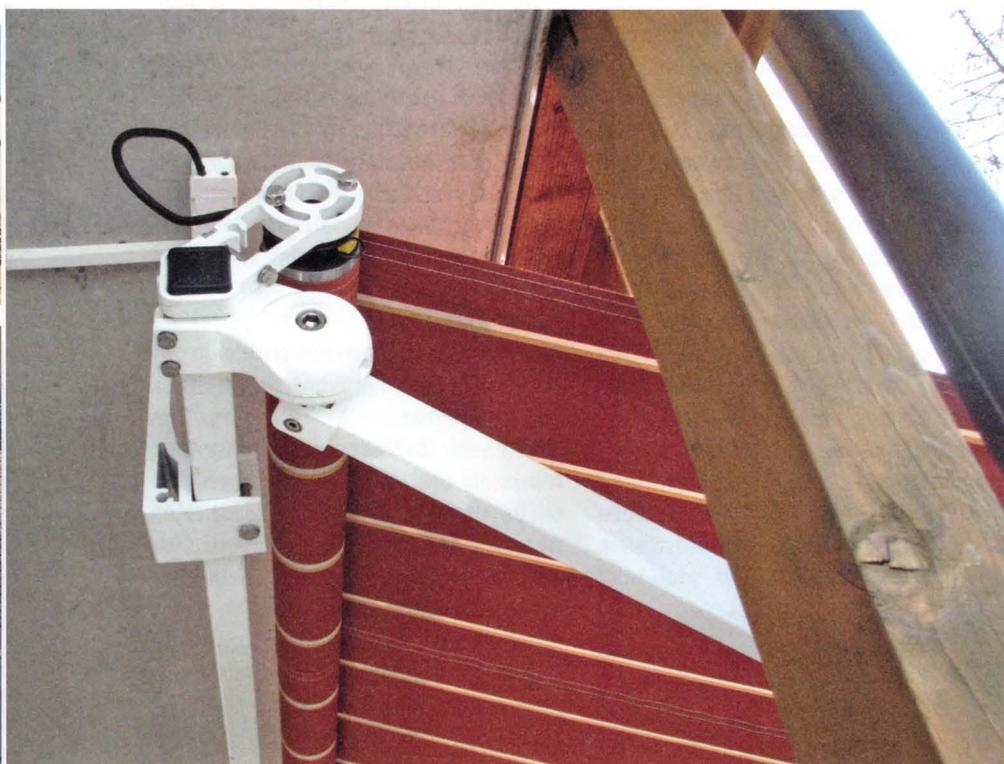
Der Fachbetrieb hatte die Markise korrekt nach Herstellervorgaben montiert. Fotos: Müller

Wenige Wochen nach der Montage waren die Konsolen weggebrochen und die Anlage auf die Terrasse gestürzt. Bei Begutachtung handelte es sich um einen Totalschaden. Der Kunde behauptete, dass der Betrieb die Markise nicht fachgerecht, sondern mit zwei zu kleinen Konsolen montiert hatte. Dadurch seien die Halterungen schon bei leichtem Wind gebrochen und die Markise deshalb abgestürzt. Der Auftraggeber eröffnete einen Rechtsstreit gegen den Handwerker wegen einer angeblich fehlerhaften Montage und insgesamt mangelhafter Leistung. Taktisch ungeschickt hatte der ausführende Betrieb dem Kunden weder die Gebrauchsanleitung noch die Konformitätsunterlagen übergeben.

Was war eigentlich genau passiert und warum landete die neue Markise schon nach kurzer Zeit da, wo sie nicht hingehört? Der Gutachter stellte fest, dass der Betrieb die Markisenanlage mit einer ausreichenden Zahl an Originalkonsolen montiert hatte. Der Hersteller hatte das Produkt nach DIN EN 1932 in die Windwiderstandsklasse 2 eingestuft und die Konformität erklärt. Also musste sich der Experte auf die Suche nach einem anderen Grund machen und fand eine mögliche Lösung.

Am Tag des Schadensfalls hatte die nächstgelegene Station des Deutschen Wetterdienstes Windböen mit einer Spitzengeschwindigkeit von bis zu neun Beaufort, also Sturmstärke gemessen. Das entspricht einem Winddruck von zirka 270 N/m² und erreicht damit fast das Vierfache des zulässigen Winddrucks nach der Windwiderstandsklasse 2 des Produkts von

70 N/m². Diese Windstärke hatte also die Konsolen brechen lassen und den Schaden ausgelöst.

Im vorliegenden Fall hatte der Fachbetrieb die Anlage sichtbar korrekt in der Betonplatte verankert. Sowohl einen Dübelbruch als auch sonstige untergrundbedingte Mängel schloss der Gutachter unmittelbar aus. Zum Schluss klärte sich der Fall zu Gunsten des Handwerkers, weil sich kein fachlicher Mangel ergeben hatte.

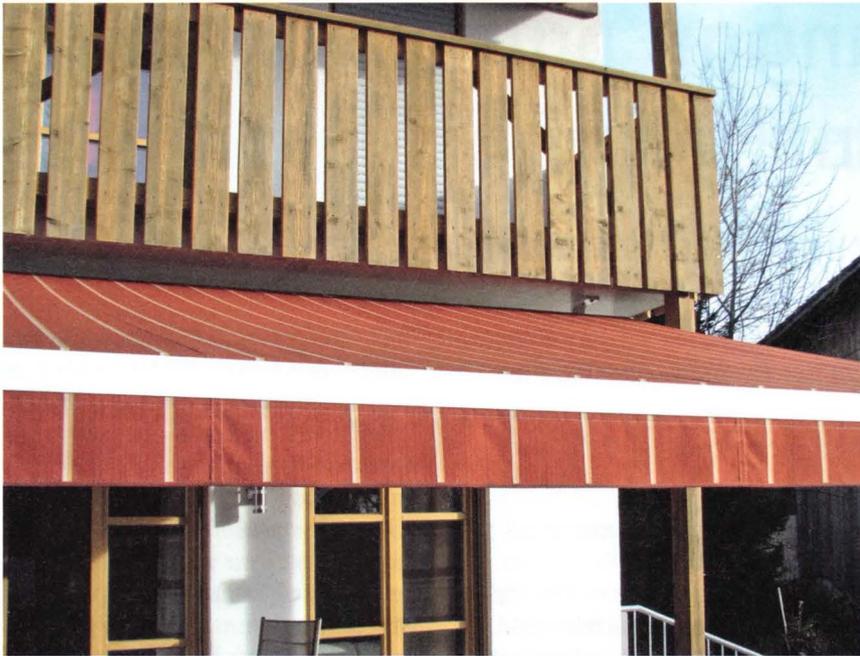
Da hing die Markise noch wunschgemäß an ihrem vorgesehenen Platz.
