Aufmaß und Machbarkeit sind entscheidend

Bei alten Anlagen sollten Handwerker besonders sorgfältig hinschauen

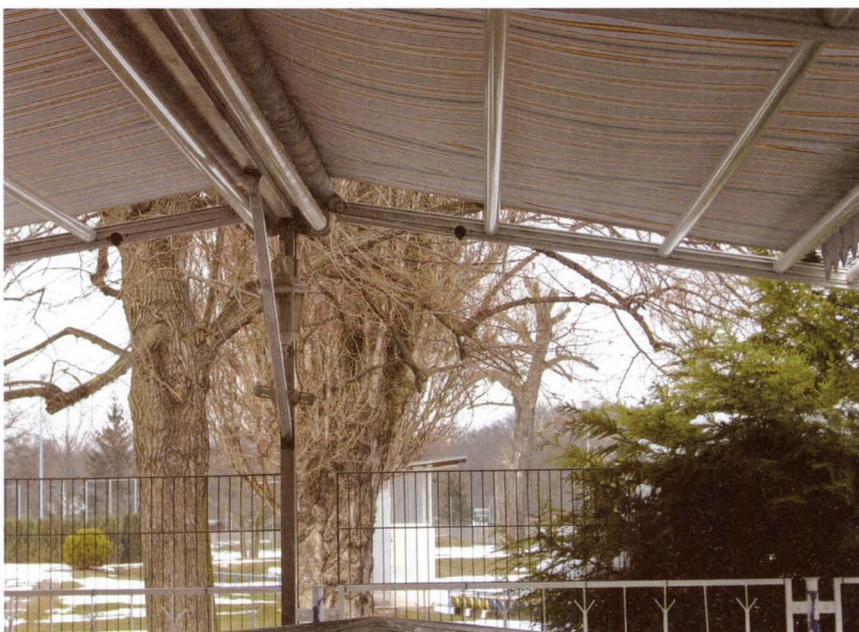
Diese etwa 20 Jahre alte doppel-läufige Gegenzug-Terrassenüberdachung wollte der Betreiber einer Vereinsgaststätte neu bespannen lassen. Fotos: Müller

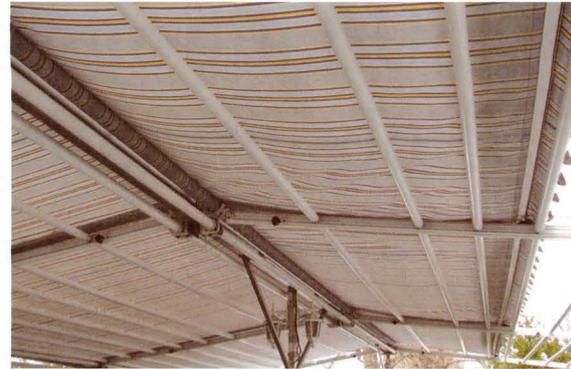
Nachdem der Betrieb die Arbeiten an der Anlage über dem Freisitz abgeschlossen hatte, beschwerte sich der Kunde schon nach kurzer Zeit über Falten in der Bespannung. Außerdem monierte er, dass das Regenwasser nicht richtig ablaufe. Schon bei geringen Regenmengen blieb dem Gastwirt

Die Anlage hat sich im Laufe der Zeit durch häufige Nutzung bei Sturm und Starkregen deutlich verzogen. Die Spannelemente waren ausgeschlagen bzw. ausgeleiert. Zum Zeitpunkt der Angebotsabgabe und Auftragserteilung war die vorhandene Bespannung weitgehend zerschissen und die Anlage nicht mehr fahrbereit. „Die neue Be-

Schon nach kurzer Zeit zeigten sich die Mängel der Neubespannung in Verbindung mit der alten Anlage: Der Kunde beschwerte sich über Faltenbildung sowie mangelnden Wasserablauf; die Grundlage für einen Rechtsstreit.

Melden Sie als Fachhandwerker in solchen Fällen recht- und frühzeitig Bedenken an, gerade wenn die Grundfunktionen bei Auftragsannahme nicht

überprüft werden können, rät Müller. Die Tuchneigung blieb unverändert (Wasserablauf), die Bespannung wurde erneuert und stellt wenigstens wieder einen Sonnenschutz dar. Allein die Nutzung bei Regen und Wind ist geringfügig eingeschränkt. Darauf hätte hingewiesen werden müssen. Die Arbeiten wurden fach- und systemgerecht ausgeführt. Der Handwerker hat den Rechtsstreit verloren, weil er die Nutzungseinschränkung, obwohl offensichtlich für den Fachmann, seinem Kunden nicht frühzeitig mitgeteilt hat.

Verfassen Sie nach der genauen Überprüfung des Objekts mit der Auftragsbestätigung ein Standardschreiben, das ausdrücklich darauf hinweist, dass nur die Bespannung ausgetauscht wird, aber aufgrund mangelnder Nachrüstmöglichkeiten keine Verbesserung an der Mechanik der Anlage vorgenommen werden kann. Machen Sie dem Kunden diese Situation unmissverständlich klar und melden Sie nachweisbar Ihre Bedenken an.

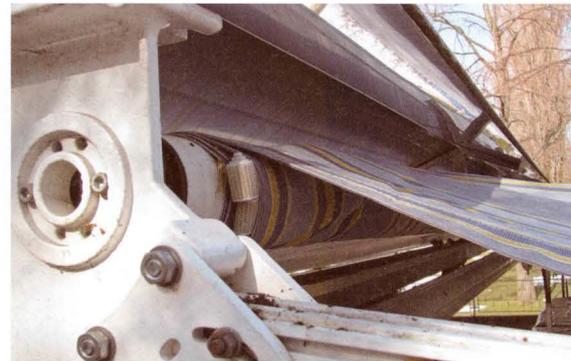
spannung wurde angeboten und verkauft. Leider ohne Hinweis darauf, dass es nur eine neu Bespannung ist, keine neue Anlage", betont Müller. Nach der Neubespannung wurden die Mängel am System erstmals sichtbar. Auch massives Unterlegen (Foto rechts unten) hat nicht mehr geholfen, die Anlage war im Gestell verzogen und ließ sich nicht mehr korrigieren.

Auch massives Unterlegen hat nicht mehr geholfen, die Anlage war im Gestell verzogen und ließ sich nicht mehr korrigieren.
